Mängelprotokoll

Auftraggeber:	Max Mustermann Musterstraße 123, 1234 Musterhausen
Bauträger:	Musterbauträger
Objektstandort:	47.111209, 15.3481234
Objektadresse:	Musterstraße 123, 1234 Musterhausen, Top 5
Datum:	Montag, 25.05.2020
Beginn Besichtigung:	15:20 Uhr
Sicherheits-PIN:	wurde nicht verwendet
Sachverständiger:	Gerhard Stefan Mühlgangweg 26/5, 8010 Graz,06.Bez.:Jakomini
Auftragsnummer:	999
Teilnehmer:	Bauträger (1 Person) Auftraggeber (1 Person)

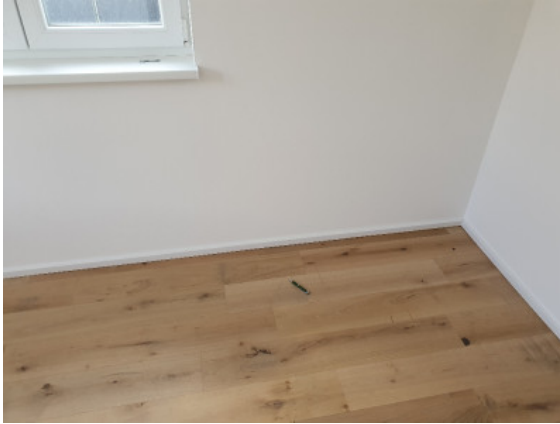
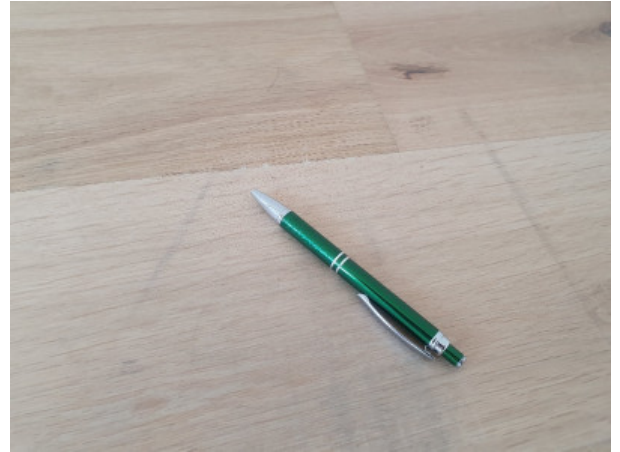
Boden
Mangel

Parkett
Div Schleifspuren sichtbar, Klebereste zwischen den Fugen sichtbar

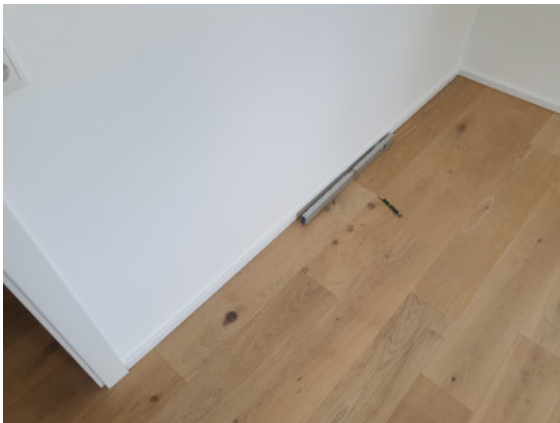
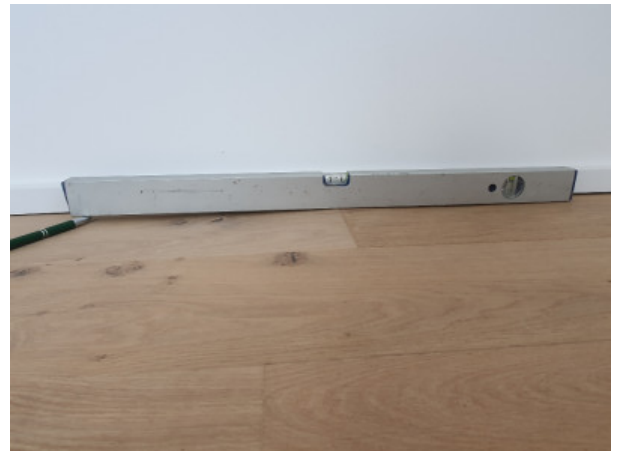
Boden
Mangel

Parkett
Parkettplatten abgehoben, darunter Hohlstelle. Messung von Estrich und FB Aufbau empfohlen, kann allerdings nicht zerstörungsfrei gemacht werden.

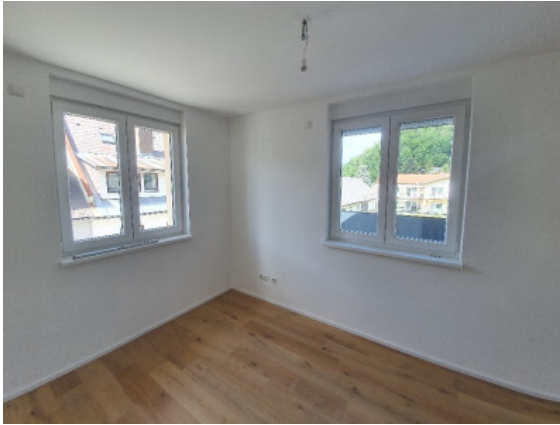
Fenster/Balkontüre
Mangel

Raffstore/Rollo
Rollo konnten mangels Fernbedienung nicht kontrolliert werden

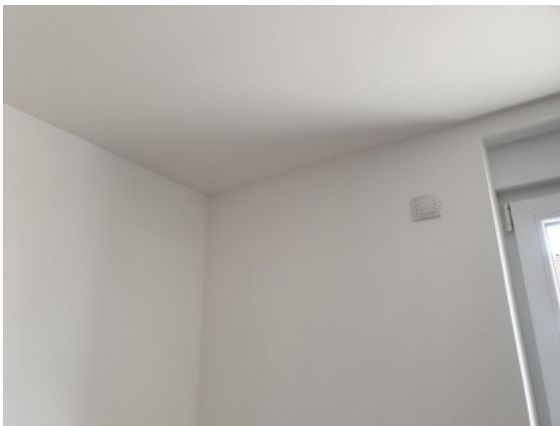
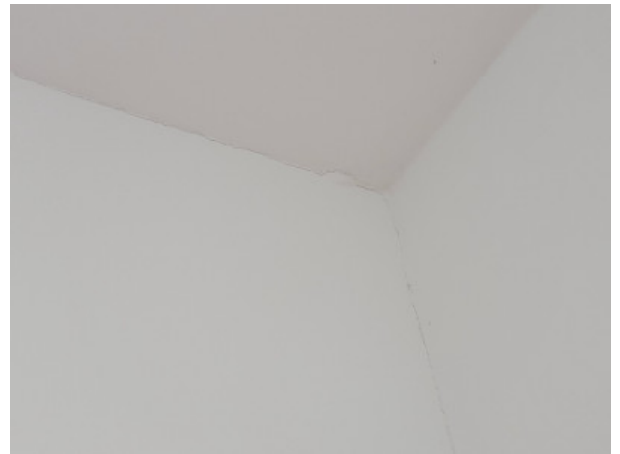
Wandbelag
Mangel

Innendispersion
Risse Übergang Trockenbau zu Massivwand

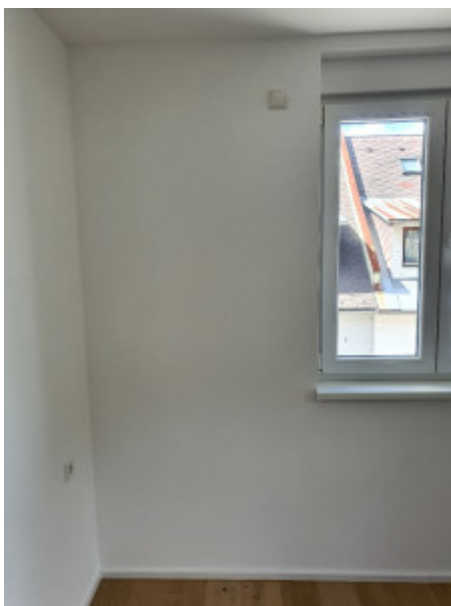
Wandbelag
Mangel

Innendispersion
Wand nicht deckend gemalt

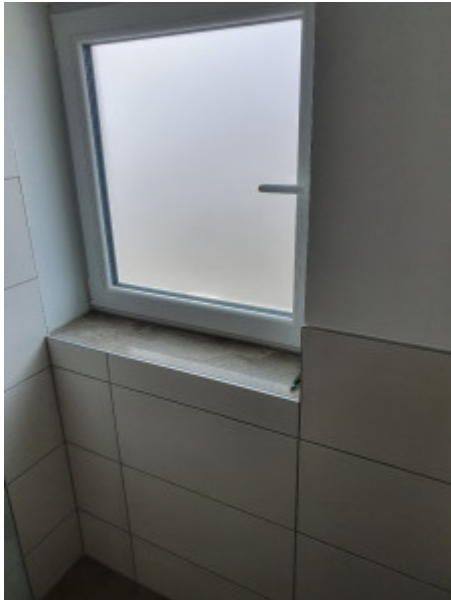
Fenster/Balkontüre
Mangel

Fenster
Flügel schleift unten

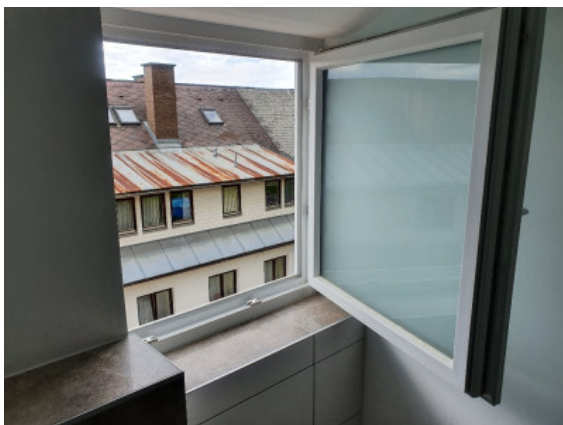
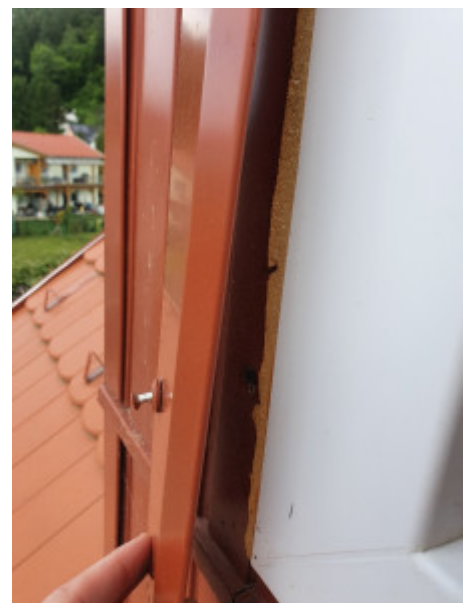
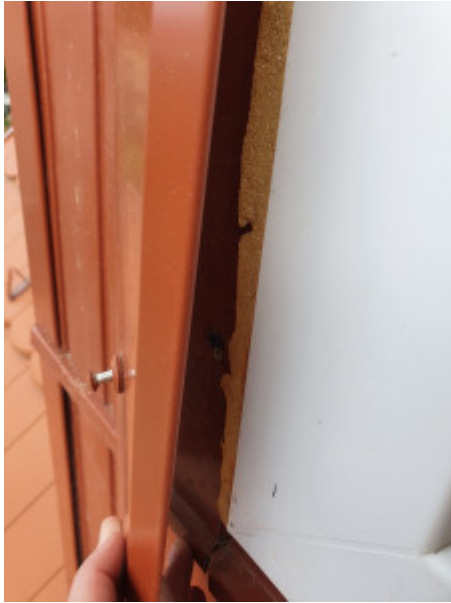
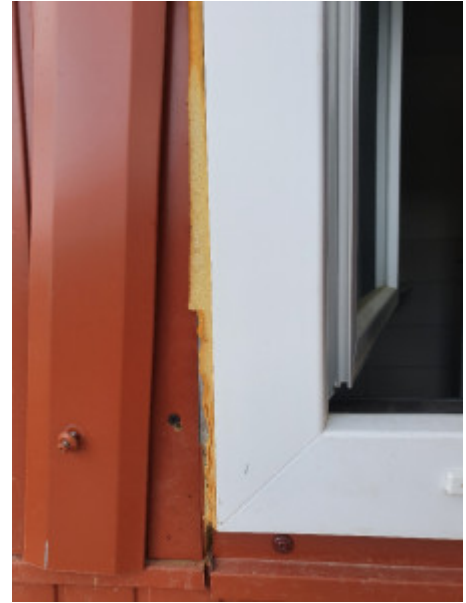
Fenster/Balkontüre
Mangel

Fenster
Fenstereinbau mangelhaft, PU Schaum sichtbar. Einbau flächenbündig aussen bauphysikalisch fragwürdig. Anmerkung: Schraube von Abdeckblech nicht angeschraubt.

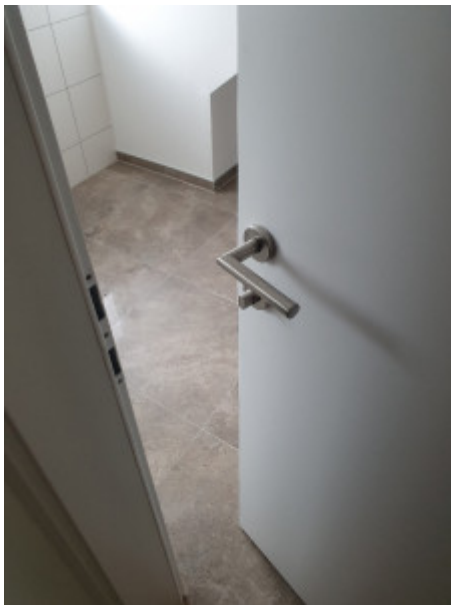
Tür
Mangel

Innentür Holz
Schloss außen montiert
