Mängelprotokoll

Objektadresse: Musterstraße 123, 1234 Musterhausen, Top 5

Datum: Montag, 25.05.2020

Sachverständiger: Gerhard Stefan
Mühlgangweg 26/5, 8010 Graz,06.Bez.:Jakomini

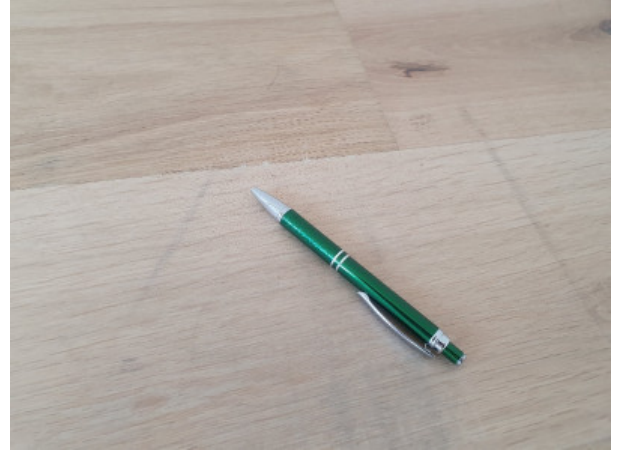
Boden
Mangel

Parkett
Div Schleifspuren sichtbar, Klebereste zwischen den Fugen sichtbar

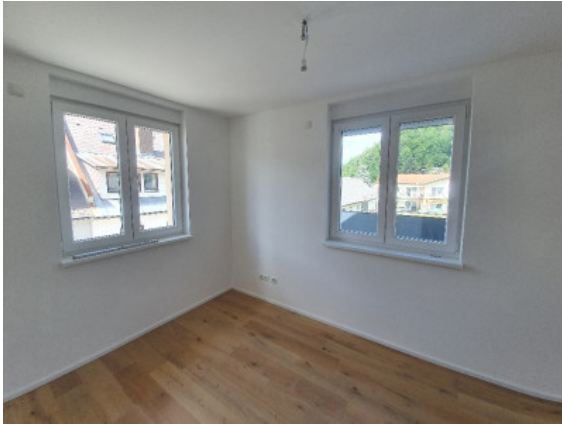
Fenster/Balkontüre
Mangel

Raffstore/Rollo
Rollo konnten mangels Fernbedienung nicht kontrolliert werden

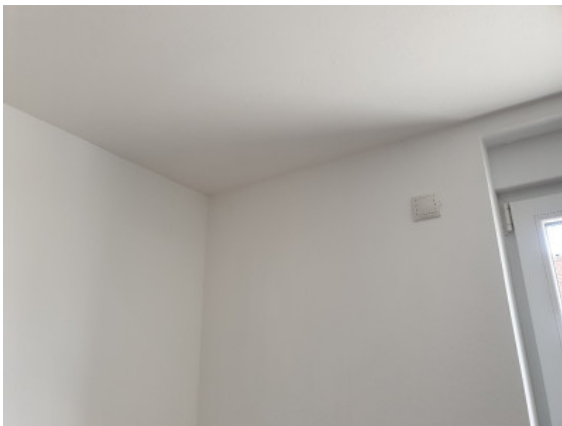
Wandbelag
Mangel

Innendispersion
Risse Übergang Trockenbau zu Massivwand

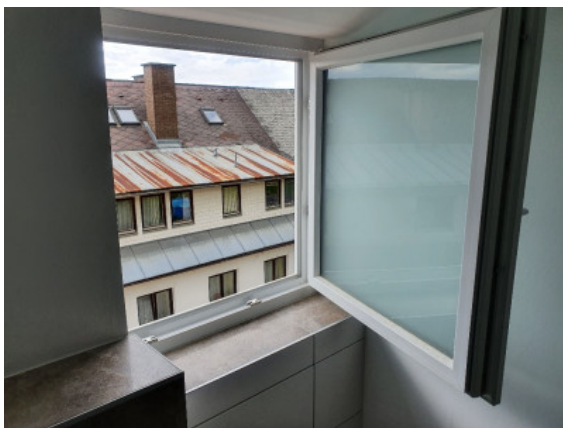
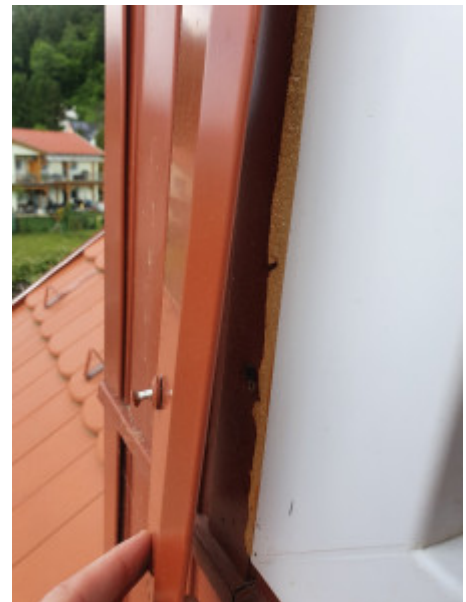
Fenster/Balkontüre
Mangel

Fenster
Fenstereinbau mangelhaft, PU Schaum sichtbar. Einbau flächenbündig aussen bauphysikalisch fragwürdig. Anmerkung: Schraube von Abdeckblech nicht angeschraubt.
